DOKUMENTACJA FOTOGRAFICZNA

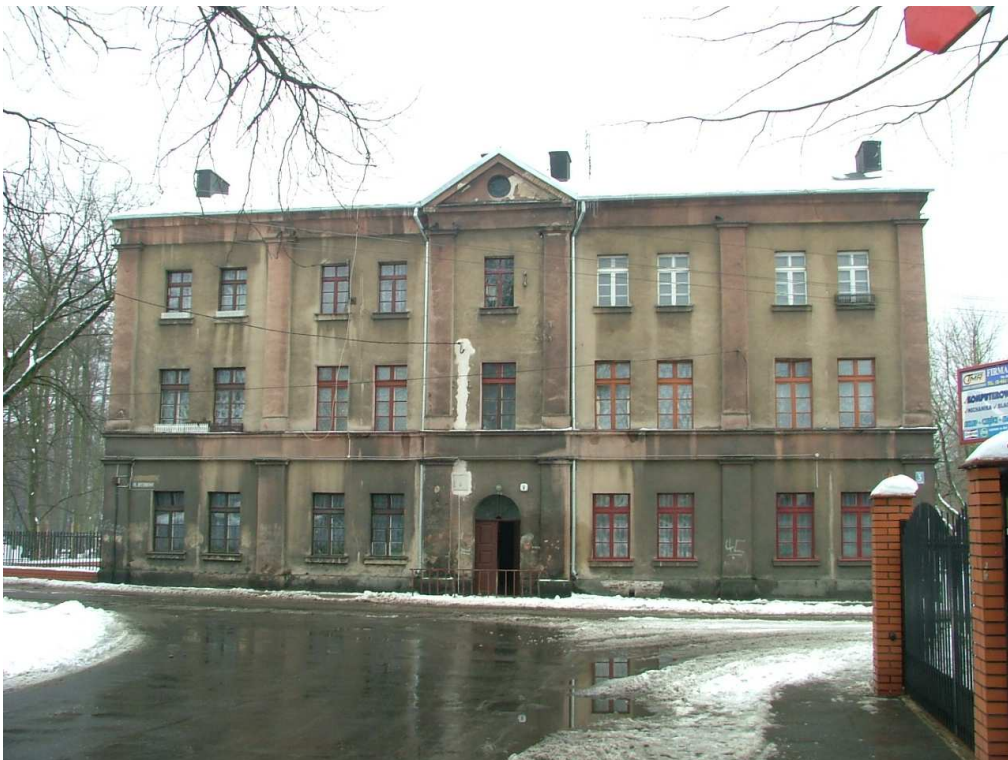
Zdjęcie nr 1 – elewacja frontowa od ul. Dittricha

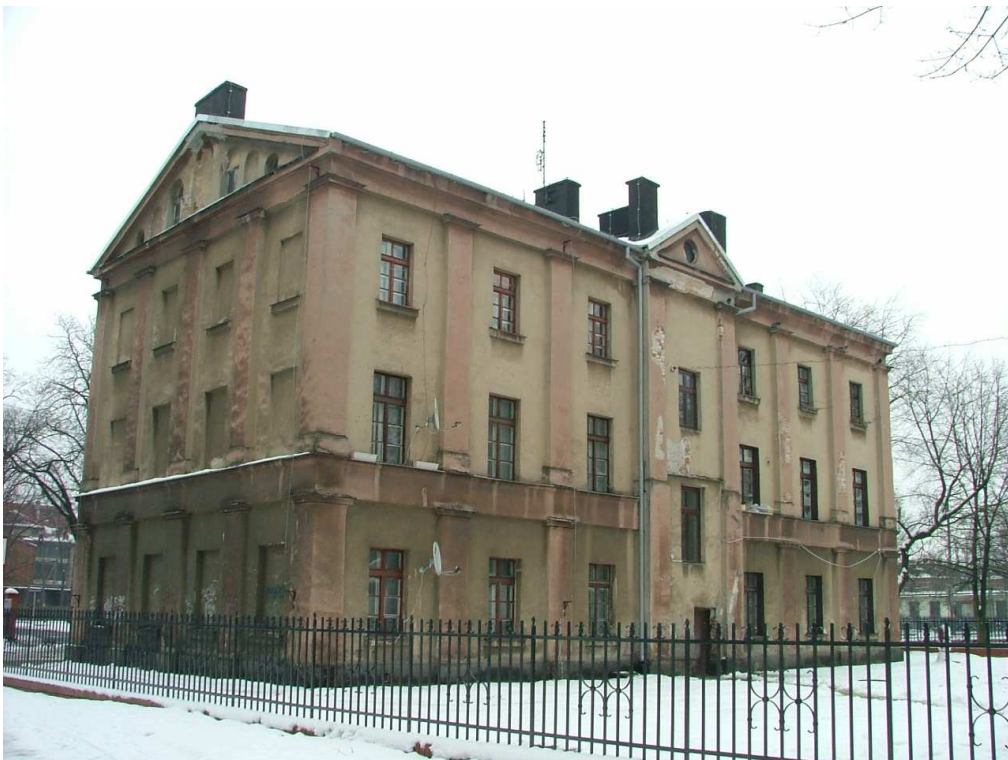
Zdjęcie nr 2 – elewacja od strony podwórka

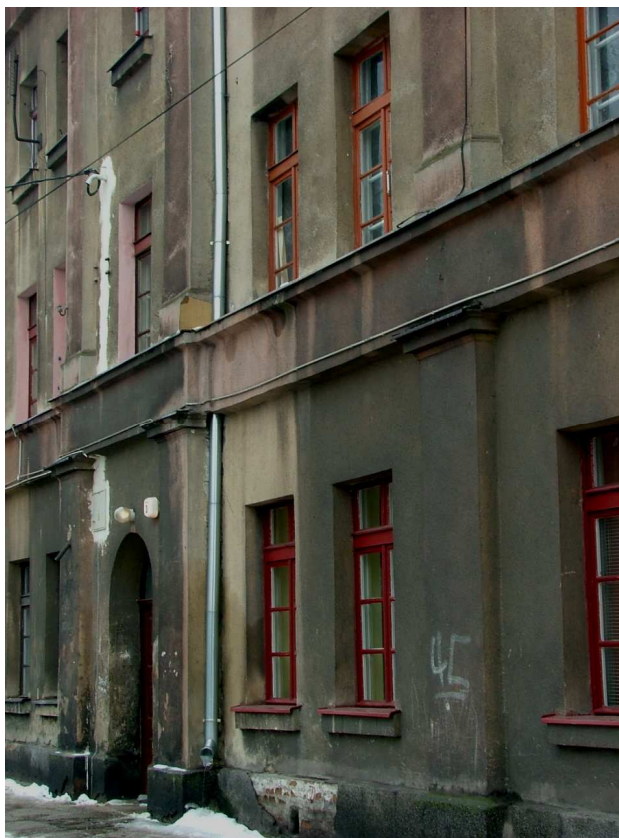
Zdjęcie nr 5 – fragment elewacji frontowej, wejście główne do budynku

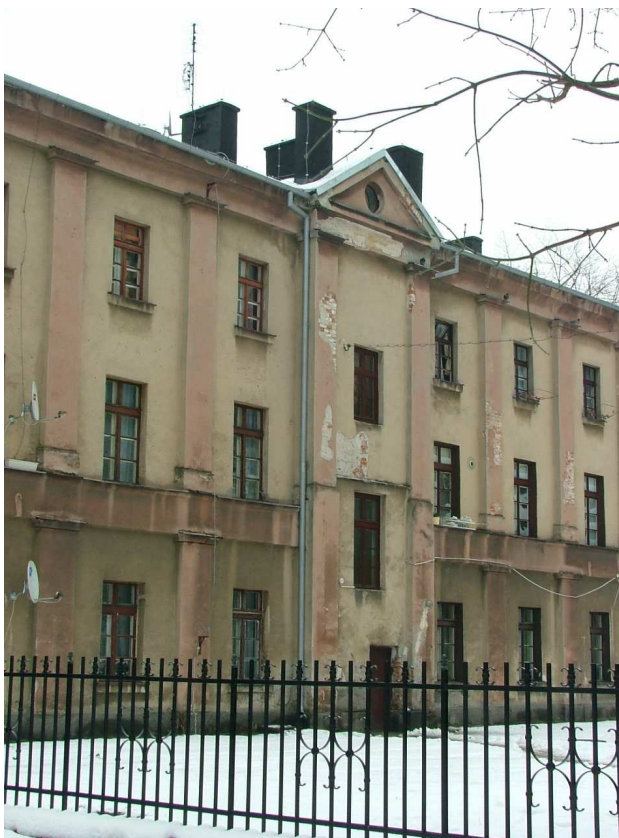
Zdjęcie nr 6 – fragment elewacji od strony podwórka, wejście do budynku

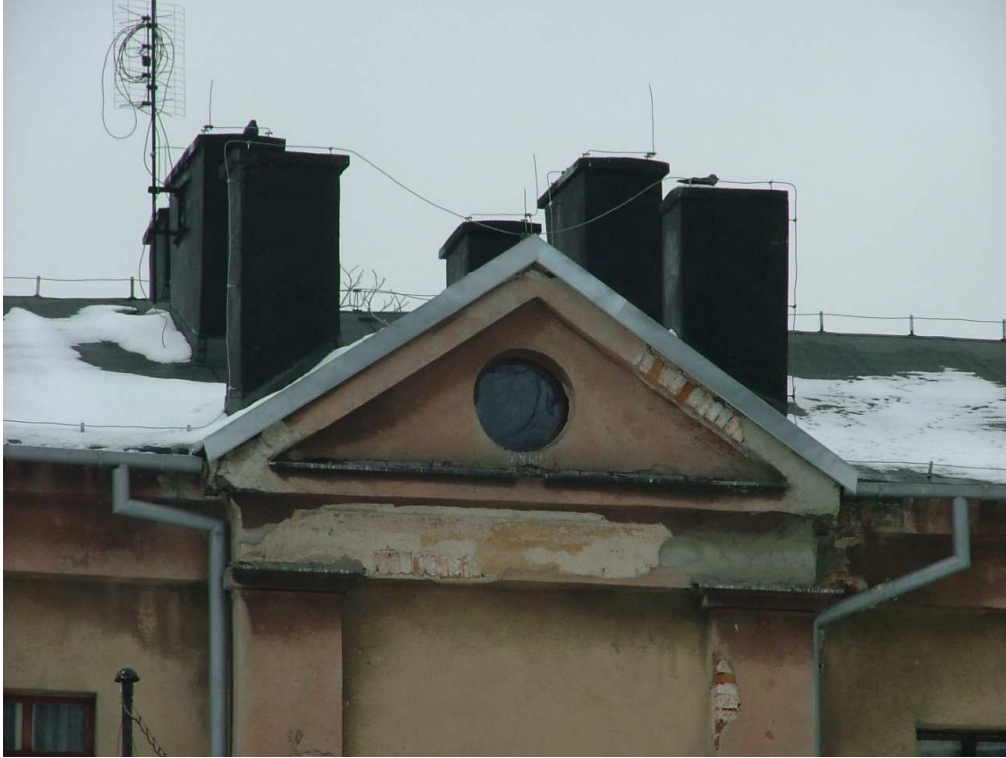
Zdjęcie nr 7 – fragment dachu, element nad klatką schodową

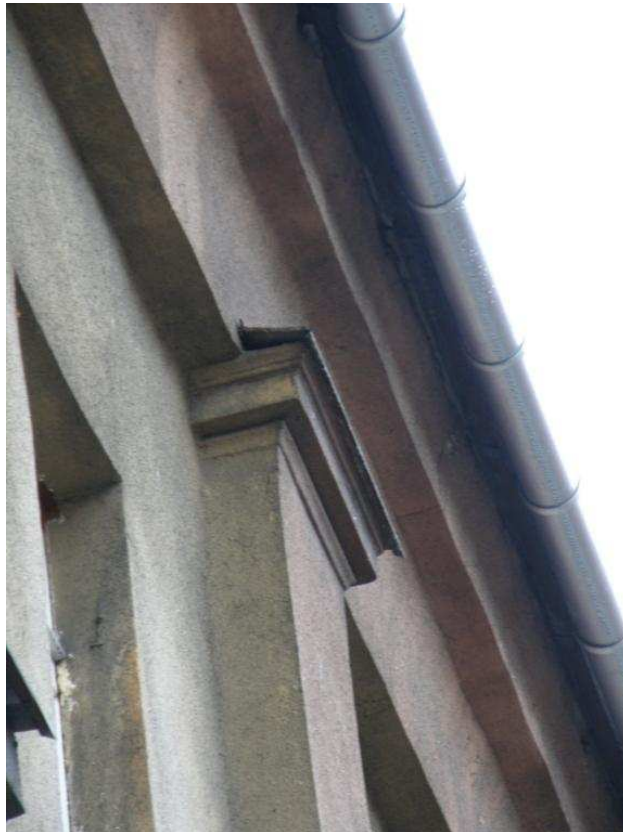
Zdjęcie nr 8 – element gzymsu, rynna

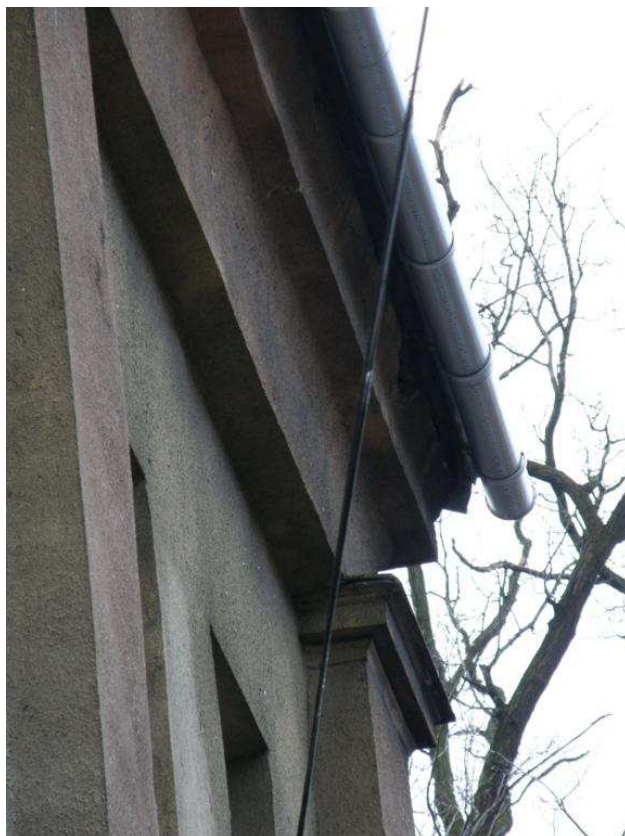
Zdjęcie nr 9 – element gzymsu, narożnik budynku

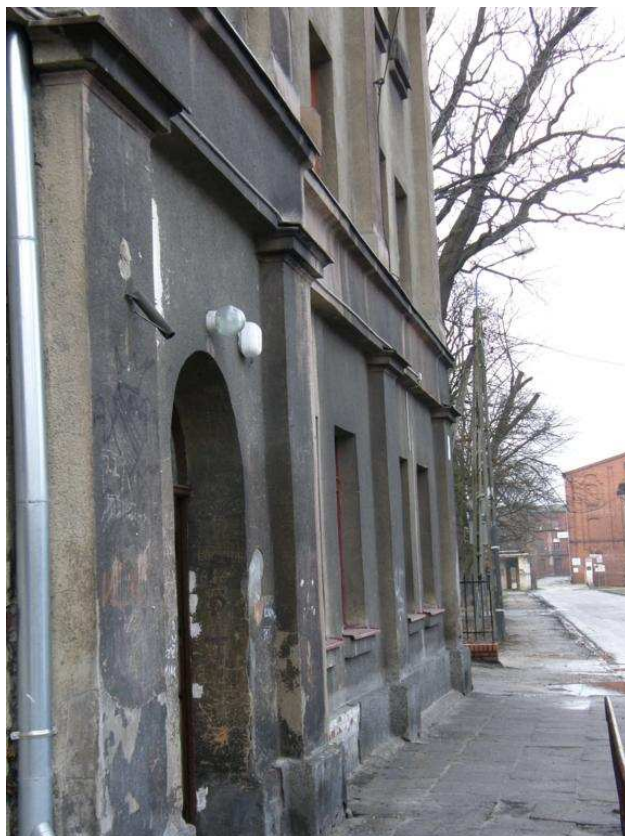
Zdjęcie nr 10 – wejście do budynku

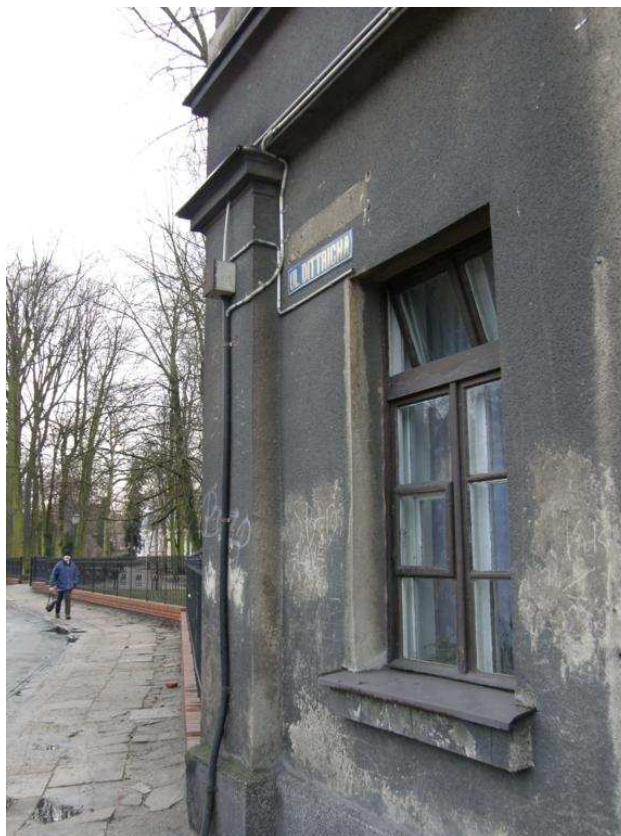
Zdjęcie nr 11 – drewniana stolarka okienna w poziomie parteru

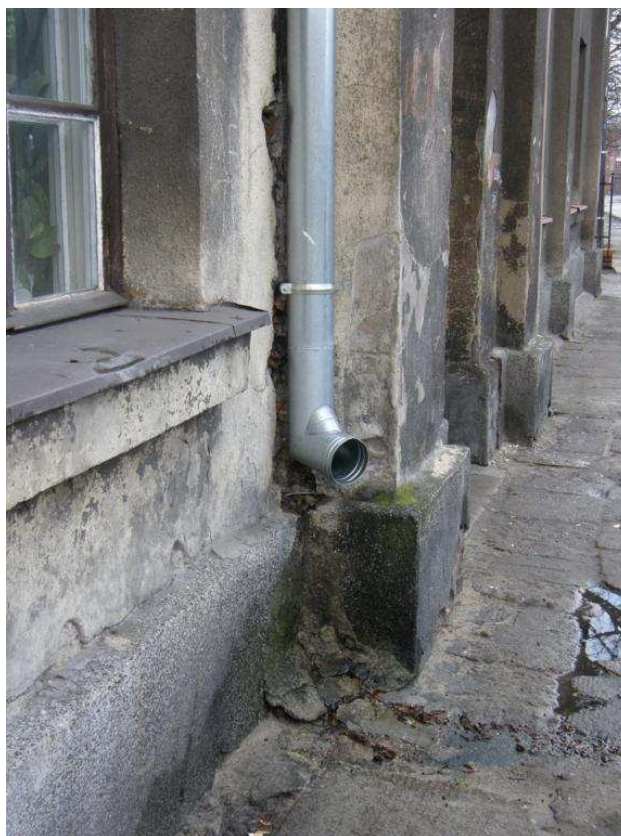
Zdjęcie nr 12 – rura spustowa i cokół

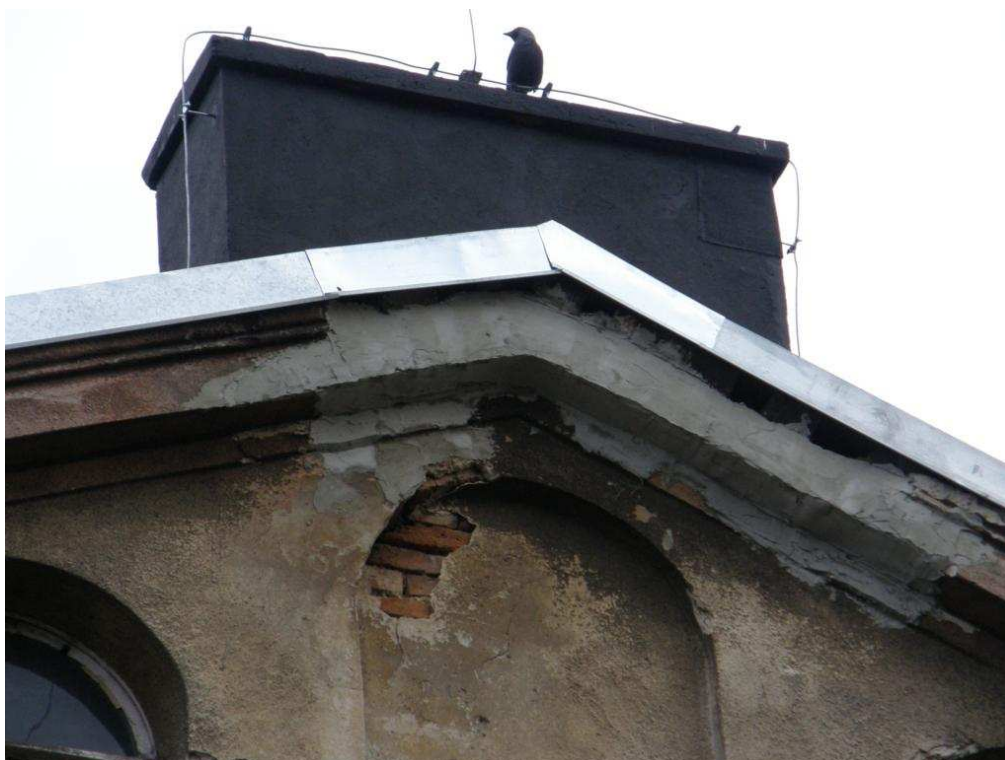
Zdjęcie nr 13 – komin i fragment elewacji szczytowej, dachu i obróbki blacharskiej

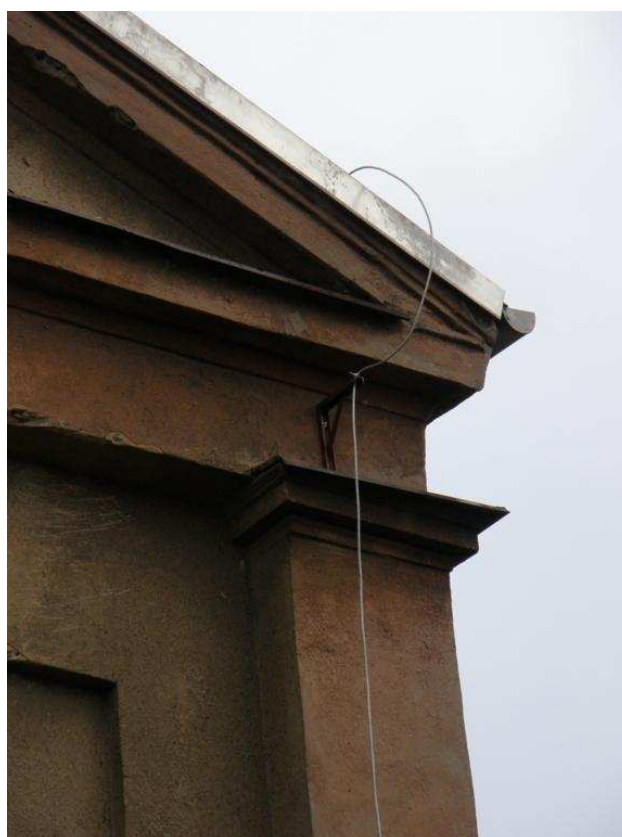
Zdjęcie nr 14 – obróbka blacharska i gzyms

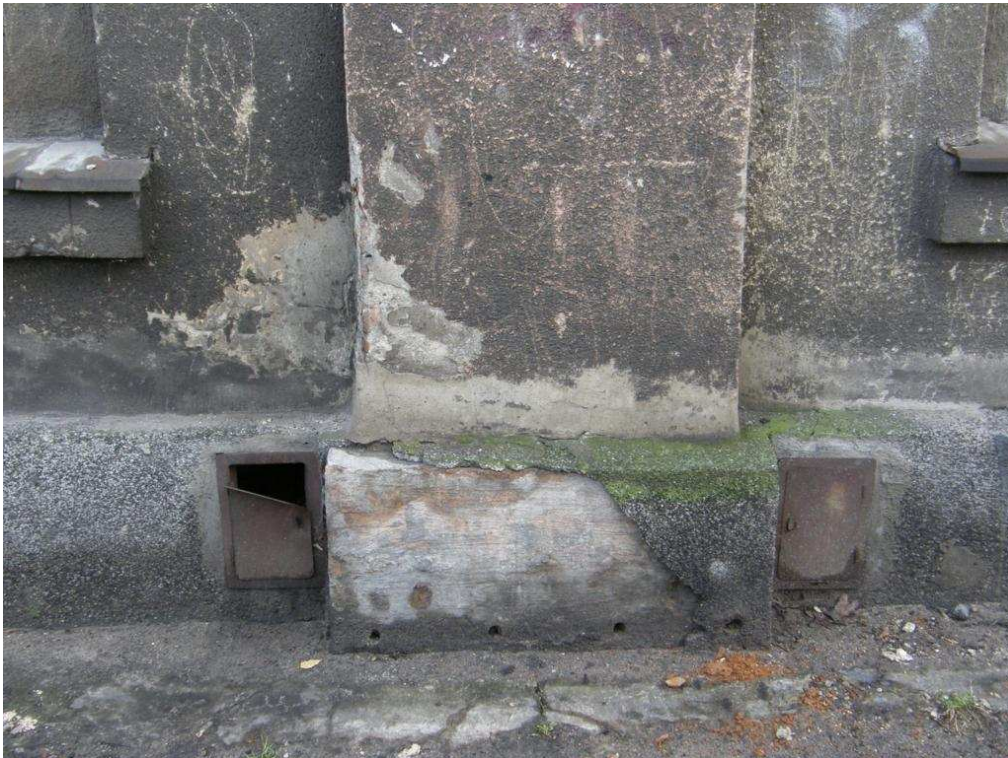
Zdjęcie nr 15 – zniszczenia cokołu

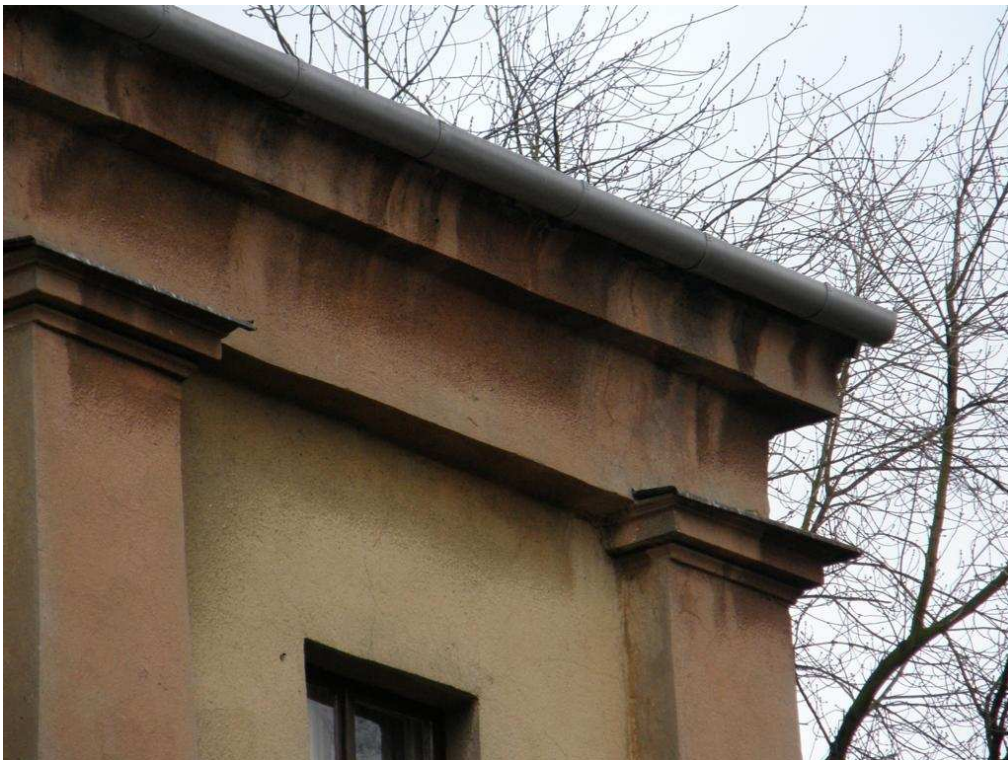
Zdjęcie nr 16 – zdobienia elewacji, fragment gzymsu

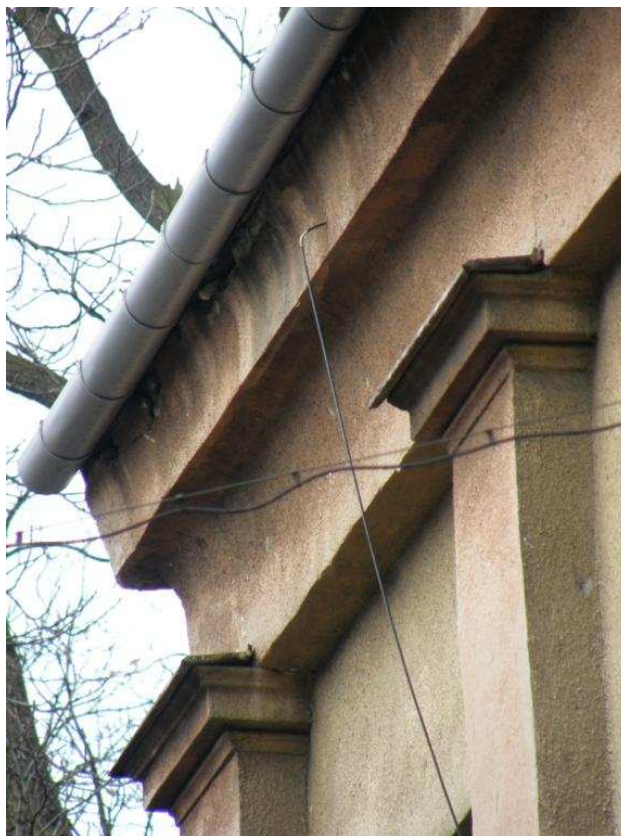
Zdjęcie nr 17 – zdobienia elewacji, fragment gzymsu, kolumny i orynnowanie

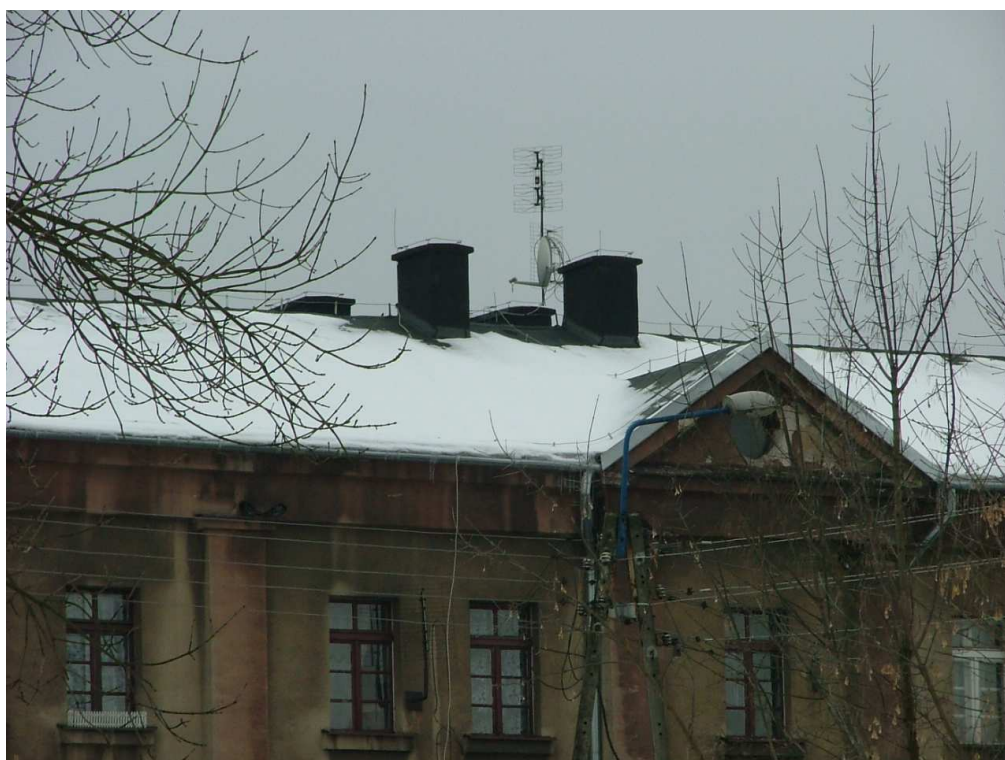
Zdjęcie nr 18 – fragment elewacji i dachu, widok od strony podwórka
